Ausbau und Sanierung des Uferschutzwerkes am Nordstrand von Norderney

Im Hauptbereich des Schutzwerkes und der Pro-menade im Bereich des Nordbades der Insel Norderney werden zurzeit umfangreiche Baumaßnahmen zur Verbesserung des Küstenschutzes durchgeführt. Die Sicherstellung des Küstenschutzes auf den Ostfriesischen Inseln ist gesetzliche Aufgabe des Landes Niedersachsen. Der Niedersächsische Landesbetrieb für Wasserwirtschaft und Küstenschutz (NLWK) – Betriebsstelle Norden – als zuständige Landesdienststelle

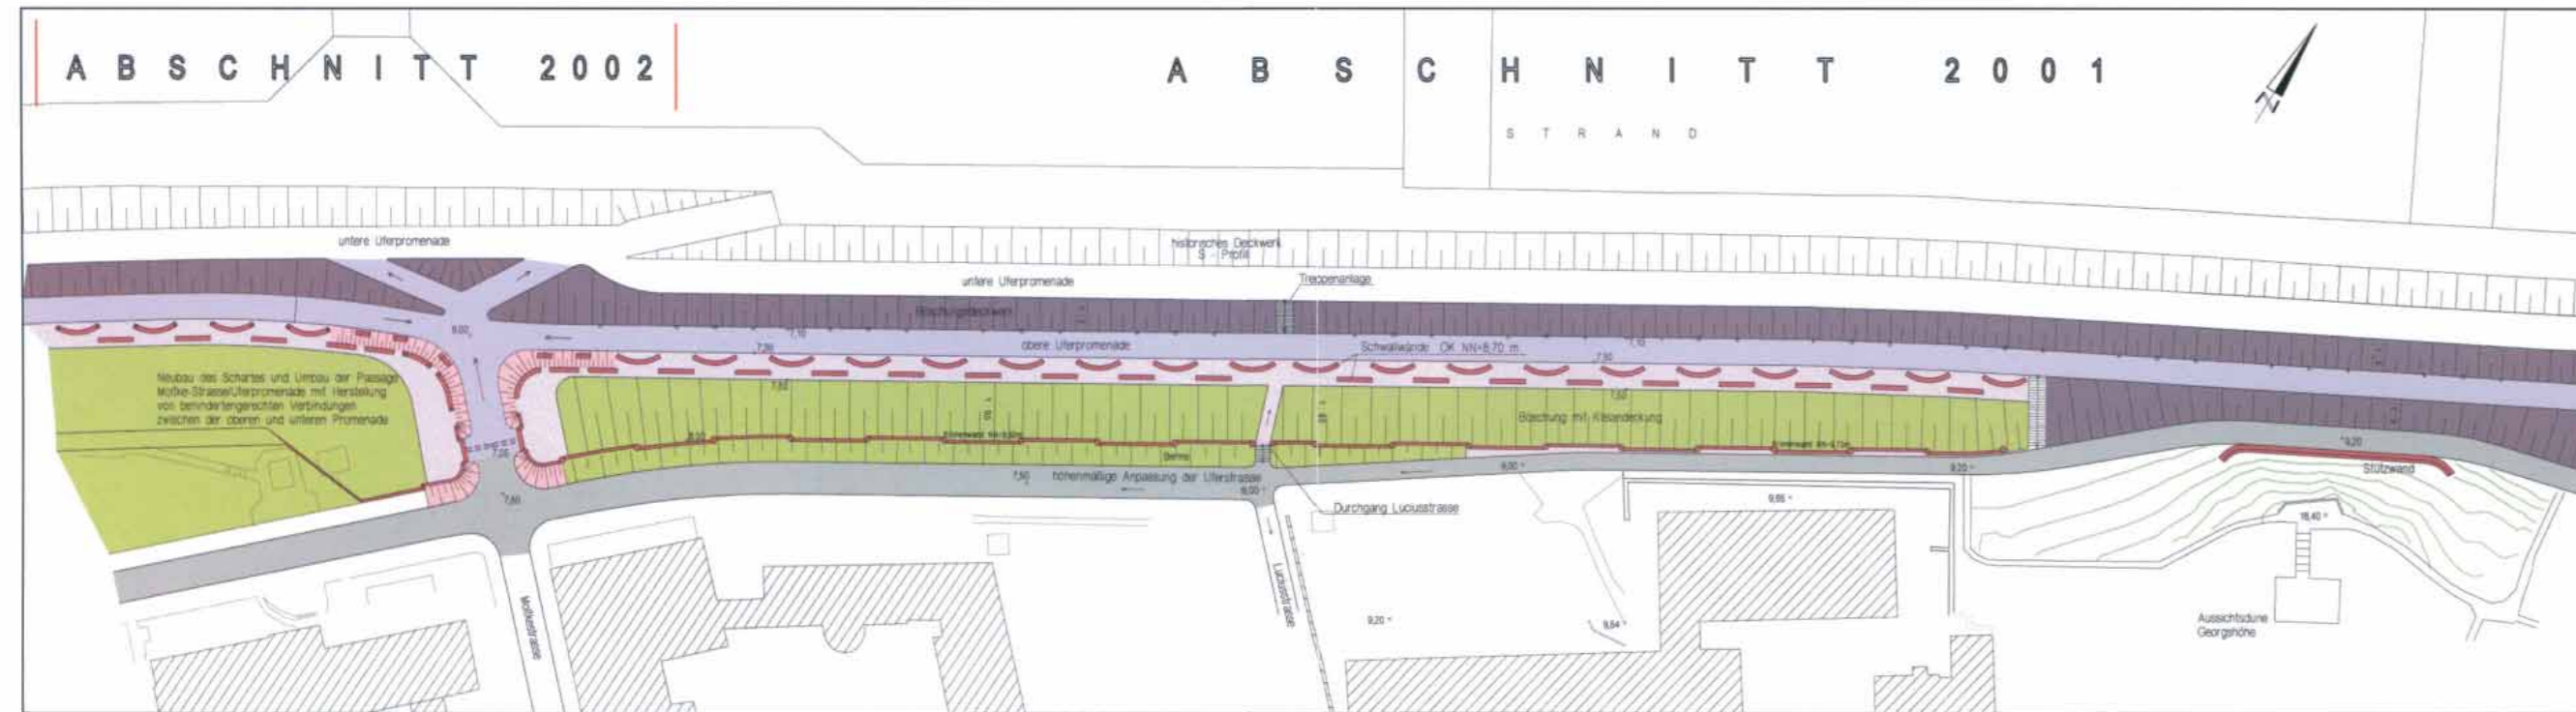
Abb. 7: Übersichtsplan über die zukünftige Gestaltung des Deckwerksabschnittes von der Moltkestraße bis zur Georgshöhe

ern (Höhe 80 cm) auf der Böschungskrone zur Reduzierung des Wellenaufbaus in verkleinkelter Bauweise als Stahlbetonkonstruktion mit Flachgründung ausgeführt (Abb. 7 und 8). In diesem Zuge werden die vor dem Deckwerk verlaufende Promenade in wehrhafter Bauweise erneuert sowie die hinter dem Deckwerk verlaufende Kaiserstraße angepasst und aus Klinkerpflaster neu ausgebildet. Ebenfalls neu errichtet wird das Deichscharl an der Kaiserstraße und das obere Deckwerk aus Betonsteinen, welches durch ein schweres Granitsteindeckwerk ersetzt wird.

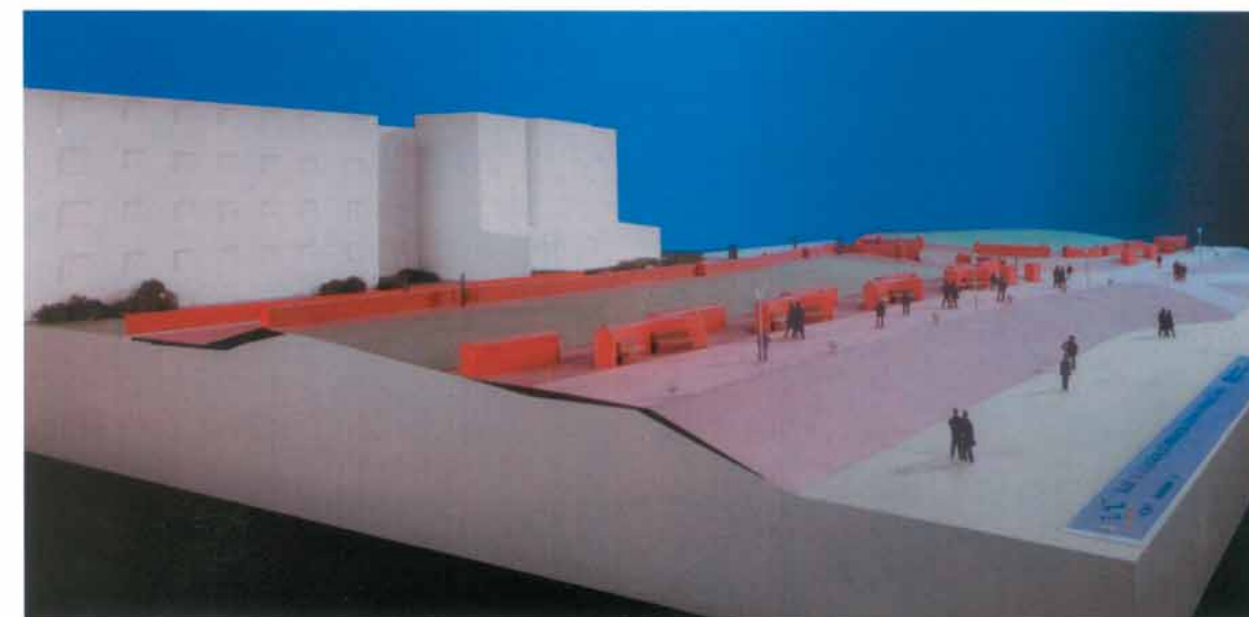
Abb. 8: Modell des zukünftigen Deckwerkes an der Georgshöhe mit oberhalb der oberen Wandelbahn angeordneten Schwallwänden sowie einer Kronenmauer als wellenlaufdämpfende Elemente

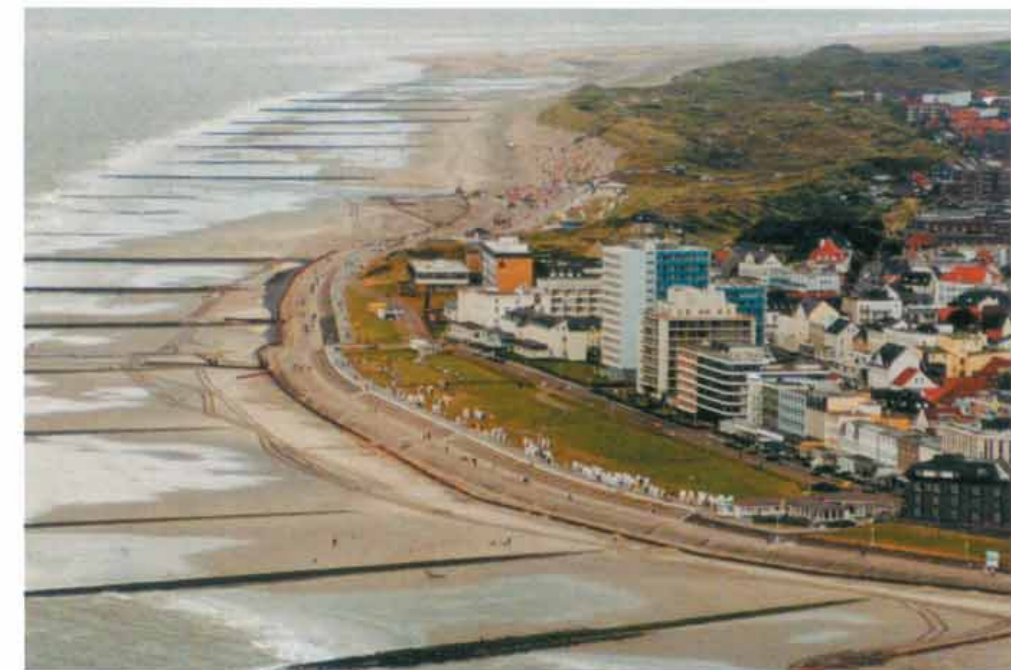
Abb. 1: Übersicht über den durch Bühnen und Deckwerke geschützten Westkopf von Norderney mit Blick auf Kaiserwiese, Georgshöhe und Januskopf

Strandes (Titelbild und Abb. 1). Dieses war nicht immer so: Noch vor ca. 200 Jahren war im Westen der Insel ein breiter geschlossener Dünengürtel zum Schutz der Stadt vorhanden, welcher sich weit seewärts des heutigen Strandes erstreckte. Veränderungen in der natürlichen Sandversorgung der Insel führten zu einer Abnahme des Strandes und einem sehr starken Abbrechen der Dünen in den folgenden Jahrzehnten. Das Bild von Norderney hatte sich im beginnenden 19. Jahrhundert stark gewandelt: Mit der Gründung des ersten deutschen Seebades an der Nordseeküste im Jahre 1797 setzte eine rasche städtebauliche Entwicklung ein. Direkt hinter den verbleibenden Dünen waren bereits um 1850 teilweise intensive Bebauung mit Kur- und Fremdenverkehrseinrichtungen vorhanden. Zu deren Schutz wurde in den Jahren 1857/58 das erste Deckwerk an der deutschen Nordseeküste auf einer Länge von ca. 900 m sowie ab 1861 zusätzliche Bühnen errichtet. Der

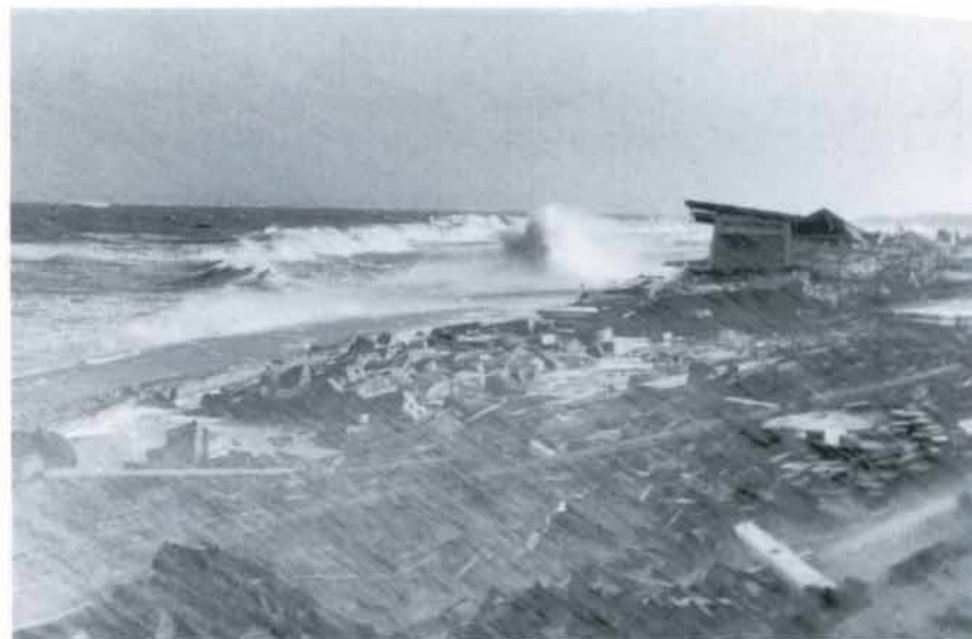
Abb. 2: Schwere Zerstörungen am Januskopf nach der Sturmflut vom 16. 2. 1962

großen Überflutungen. Zudem wurde das Deckwerk selbst bei der Sturmflut von 1962 schwer beschädigt (Abb. 2 und 3). Zuletzt wurde die Böschung im Bereich des Nordbades in den Jahren 1976 und 1979/1980 auf eine Ausbauhöhe von NN + 8,50 m angepasst.

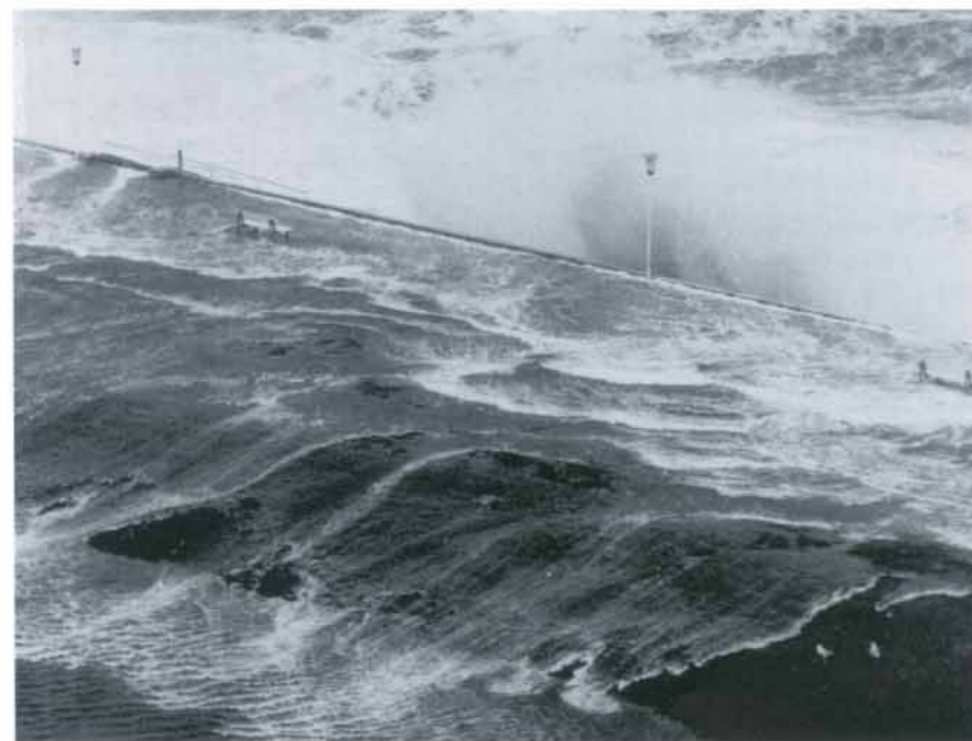
Abb. 3: Durch Wellenüberlauf am Deckwerk an der Kaiserwiese während der Sturmflut vom 3. 1. 1976 fließen erhebliche Mengen Wasser in die Stadt Norderney

die Sturmfluten vom Februar 1962 und Januar 1976, die erhebliche Schäden am Deckwerk und an der Bebauung anrichteten. Wegen der zu geringen Höhe des Deckwerkes trat ein massives Überlaufen der Wellen ein. In der Stadt Norderney kam es durch die schnell fließenden Wassermengen zu erheblichen Schäden an der Bebauung und

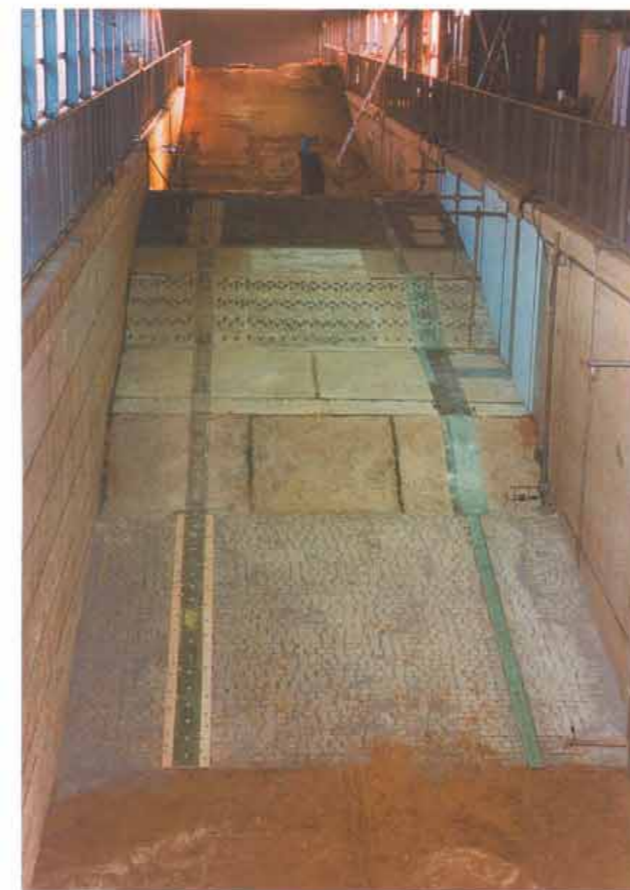
Abb. 4: Aufbau des Norderneyer Deckwerkes als maßstäbliches Modell im großen Wellenkanal des Forschungszentrums Küste in Hannover

den hierbei die Ermittlung der Druckbelastung, des Wellenauflaufes und des Wellenüberlaufes am Deckwerk sowie eine Erkundung der Baugrundverhältnisse. Mit Hilfe von Computersimulationen war es durch hydronumerische Modellierung mit einem spektralen Seegangmodell möglich, den Seegang und die Wellenhöhen vor Norderney und am Deckwerk für diesen Fall zu ermitteln¹. Die Belastungsdaten des Deckwerkes selbst lassen sich nur über hydraulische Modellversuche an einem maßstabsgetreuen Modell abbilden, für welches die Daten des Seegangmodells als Eingangswerte dienten. Hierzu wurde das Norderneyer Deckwerk im Großen Wellenkanal des Forschungszentrums Küste in einem Maßstab von 1:2,75 naturgetreu aufgebaut, um die maßgeblichen Belastungen für den Bemessungsfall durch Belastung mit realen Wellen zu ermitteln² (Abb. 4). Der Große Wellenkanal besitzt eine Länge von 300 m, eine Tiefe von 7 m, eine Breite von 5 m und ist die größte Forschungseinrichtung dieser Art in der Welt.

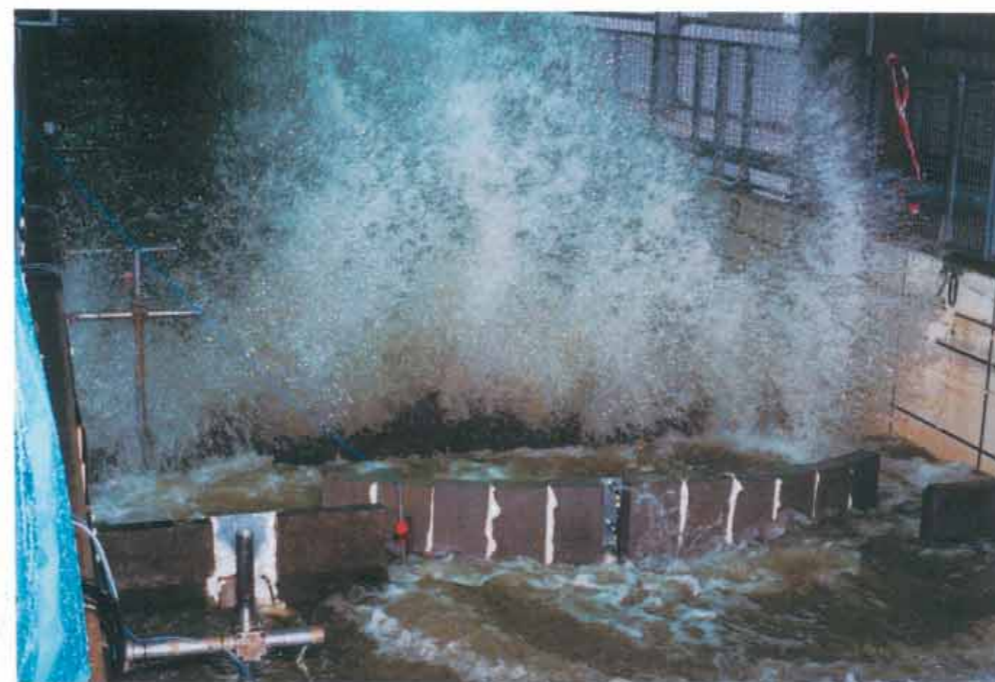
Abb. 5: Untersuchung der Wirkung von oberhalb der oberen Wandelbahn angeordneten Schallwänden auf den Wellenauflauf
¹Ausführung Forschungsstelle Küste
²Ausführung Leichtweiß Institut der TU Braunschweig

- wellenaufaufdämpfende Schwallwände (Abb. 5).
- Kronenmauern sowie rechnerisch aufbauend auf den Modelluntersuchungen
- Böschungserhöhungen
- verschiedenen Strandhöhen untersucht

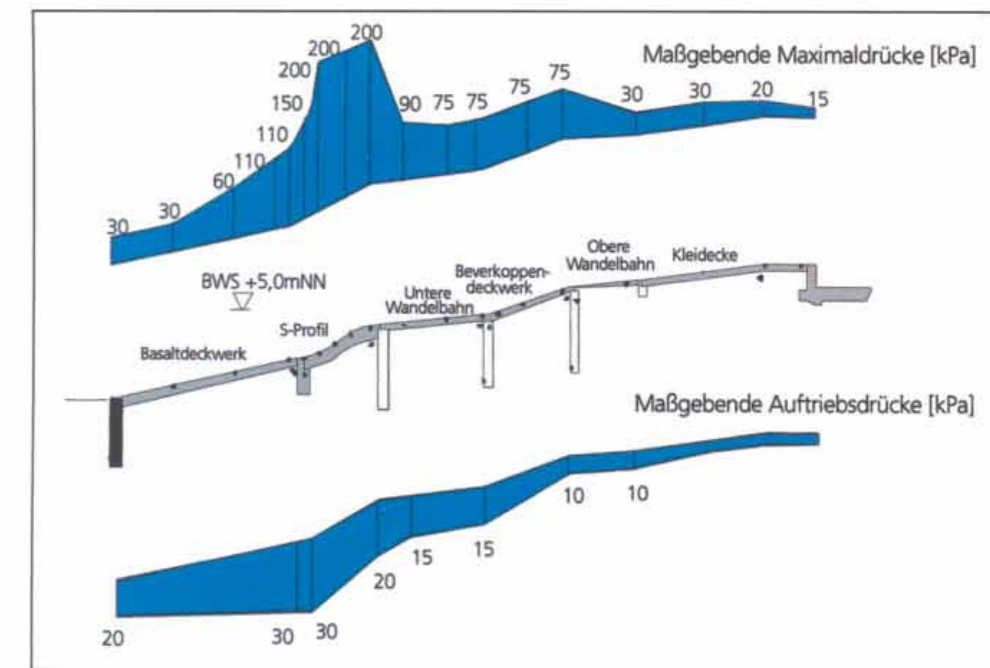
Abb. 6: Profil des Deckwerkes mit seinen charakteristischen Konstruktionselementen und maßgebende resultierende Maximaldrücke an der Außen- und Innenseite des Deckwerkes

Hier laufen bis zu 120 l Wasser je Sekunde und Meter über das Deckwerk. Dieses sind bei einer Länge von ca. 300 m dieses Teilabschnittes und einer angenommenen Verweildauer des höchsten Wasserstandes von 3 Stunden annähernd 400.000 Kubikmeter Wasser. Die größten Wellenhöhen am Deckwerksfuß betragen ca. 3,7 m als signifikante Wellenhöhe und ca. 6,7 m als maximale Wellenhöhe.
